## PEMELIHARAAN PREDIKTIF PADA JARINGAN LISTRIK DENGAN *THERMOGRAPHY* INFRA MERAH

**ARI SATMOKO, ABDUL HAFID**

*Pusat Teknologi Reaktor dan Keselamatan Nuklir – BATAN  
Kawasan Puspitek, Serpong  
Tangerang Telp (021) 7560912*

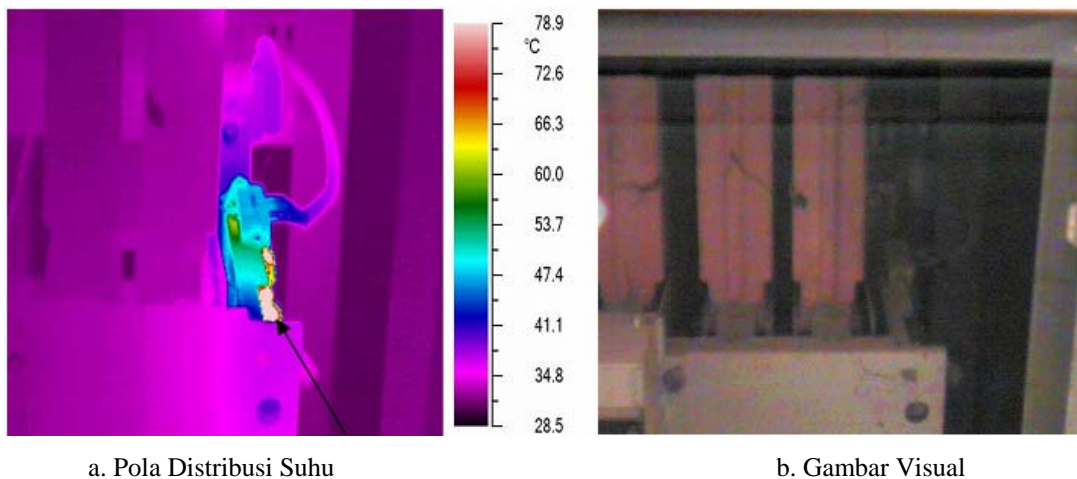
Gambar 1. Panel LVMDP Gedung PTRKN

LVMDP adalah panel utama distribusi listrik di Gedung PTRKN. Mengingat usia jaringan listrik yang sudah begitu tua, dimungkinkan adanya cacat komponen akibat dari proses degradasi yang membuat jalur listrik menjadi terhambat. Jaringan listrik yang berasal dari trafo PLN didistribusikan ke semua gedung dan fasilitas laboratorium melalui panel utama ini. Inspeksi *thermography* dilakukan terhadap panel ini. Hasil *thermography* menunjukkan adanya titik panas yang mengindikasikan adanya ketidak beresan di sekitar titik tersebut (lihat anak panah pada Gambar 1).

Evaluasi lebih lanjut menunjukkan bahwa di sekitar lokasi tersebut terdapat komponen yang disebut dengan koil (semacam relay berjenis kumparan). Apabila kumparan ini diaktifkan maka besi inti yang dililit kumparan tersebut berubah menjadi magnet dan menarik sebuah pelat logam. Diduga karena dimakan usia, besi inti dan pelat logam telah terdegradasi sehingga permukaannya tidak lagi sempurna. Akibatnya timbul tahanan listrik pada titik tersebut yang mengakibatkan *disipasi* panas berlebih.

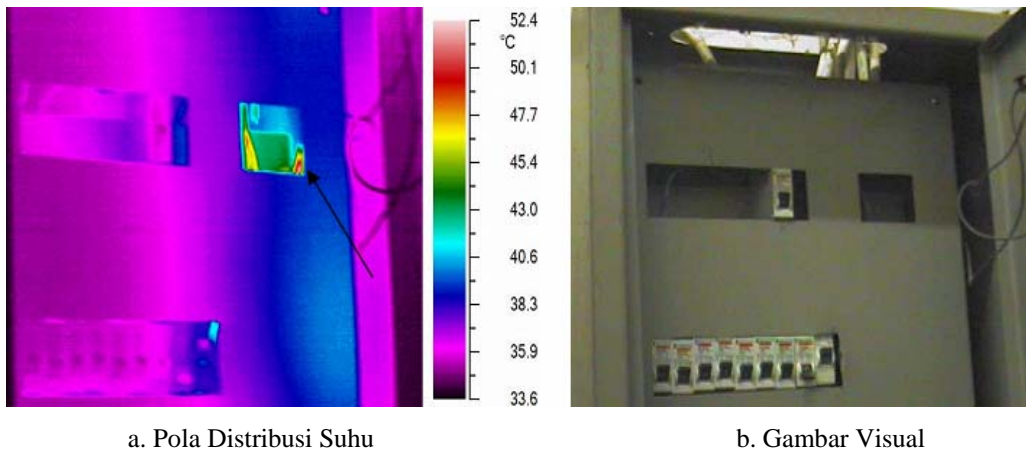
Gambar 2. Kotak Panel Listrik Lantai 3 Gedung PTRKN

Inspeksi selanjutnya dilakukan pada kotak panel listrik Gedung PTRKN Lantai 3 (lihat Gambar 2). Meski sesungguhnya secara visual sama sekali tidak terlihat adanya komponen yang mencurigakan, tetapi diperoleh titik panas pada lubang panel sisi kanan atas. Evaluasi lebih lanjut menunjukkan bahwa ada sebuah kabel yang terlalu kecil diameternya sehingga menerima beban berlebih yang pada akhirnya menimbulkan panas. Hasil dari inspeksi termografi ini adalah rekomendasi perlunya dilakukan penggantian terhadap kabel tersebut.

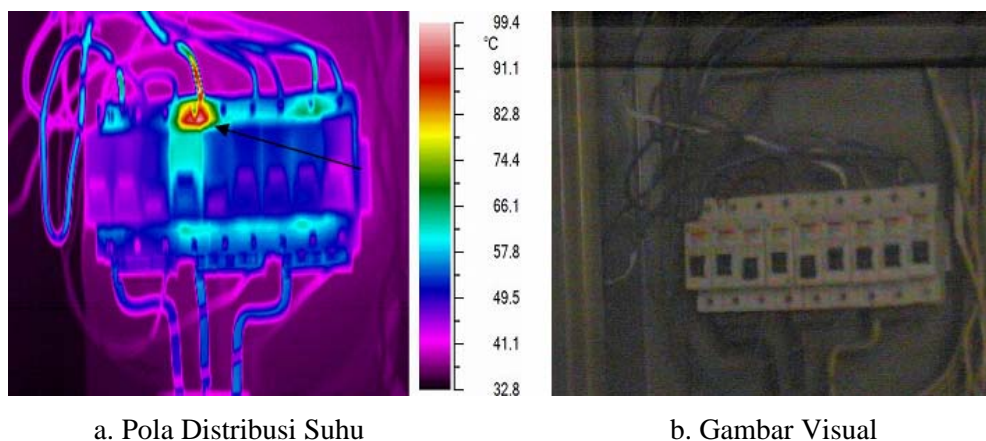
Gambar 3. MCB Pada Kotak Panel Listrik Lantai 3 Gedung PTRKN

Pada kotak panel yang sama, terdapat serangkaian MCB yang berfungsi untuk mendistribusikan jaringan listrik (lihat Gambar 3). Terlihat dengan jelas adanya titik panas pada gambar infra merah. Hal ini menunjukkan

adanya kejanggalan pada MCB nomor 4 dari kiri. Evaluasi lebih lanjut menunjukkan bahwa baut pada titik tersebut agak longgar. Setelah dilakukan perbaikan dan pengencangan pada baut tersebut, titik panas tidak muncul lagi.

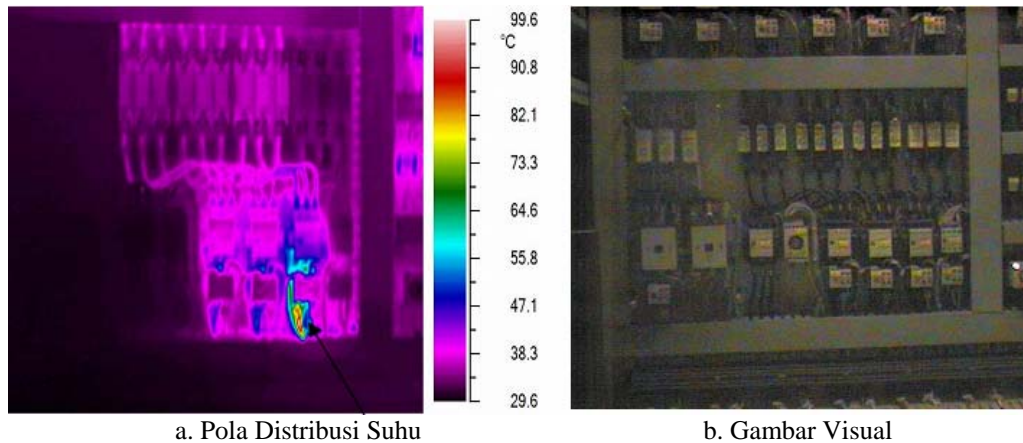
Gambar 4. Panel Listrik Blower Pada Untai Uji Termohidroika Reaktor

Salah satu fasilitas eksperimen di PTRKN adalah Untai Uji Termohidrolisa Reaktor. Dalam instalasi tersebut terdapat menara pendingin yang terdiri dari 9 unit blower. Blower-blower ini dihubungkan ke jaringan listrik melalui panel konektor. Inspeksi

termografi pada panel listrik menunjukkan adanya titik panas yang mengindikasikan adanya kejanggalan atau anomali pada lokasi tersebut (lihat Gambar 4). Inspeksi ini menghasilkan rekomendasi perlunya dilakukan pemeriksaan panel tersebut sesegera mungkin.

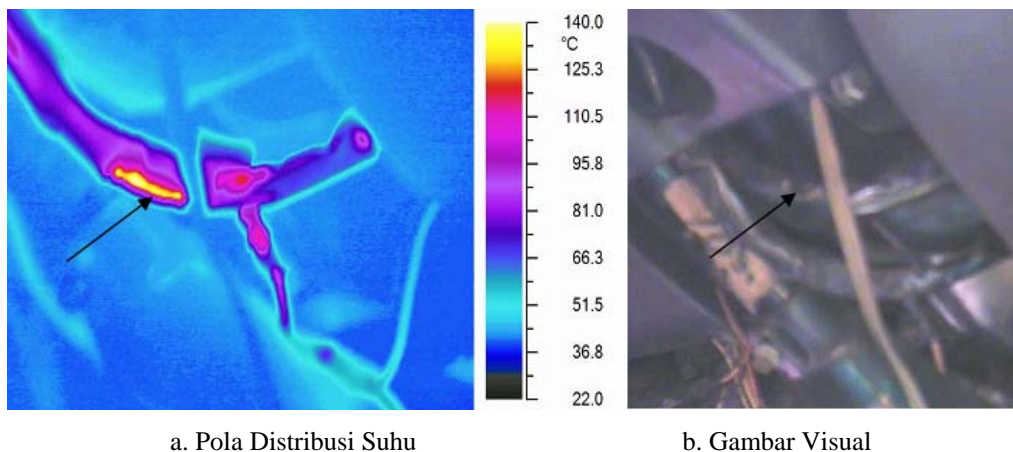
Gambar 5. Sistem Pengkabelan Pada Mobil

Inspeksi termografi selanjutnya dilakukan pada sistem listrik sebuah mobil. Dari beberapa gambar yang diperoleh terdapat dua gambar yang menunjukkan adanya titik panas. Kabel pada Gambar 5 merupakan kabel yang menghubungkan kunci starter ke dinamo

mesin. Kabel tersebut terbungkus oleh isolator plastik berwarna hitam. Secara kasat mata memang tidak timbul adanya kejanggalan. Namun hasil *thermography* menunjukkan adanya titik panas.

Dengan dugaan adanya kelainan tersebut, isolator pembungkus tersebut dibongkar dan ternyata pada lokasi tersebut terdapat titik sambungan kabel yang diuntai secara manual. Pada titik tersebut juga terlihat adanya serpihan korosi kabel, mengakibatkan penurunan sifat konduktor. Kontak listrik tidak lagi sempurna. Ketika dialiri listrik maka pada titik ini akan *mendisipasi* panas lebih. Setelah diperbaiki, praktis fenomena titik panas tidak muncul lagi. Dari pengamatan ini disadari bahwa koneksi untai kabel secara manual bukanlah merupakan prosedur yang tepat. Seharusnya

koneksi listrik dilakukan menggunakan terminal atau disolder dengan timah. Strategi pemeliharaan seperti ini sudah mengarah pada pemeliharaan secara proaktif.

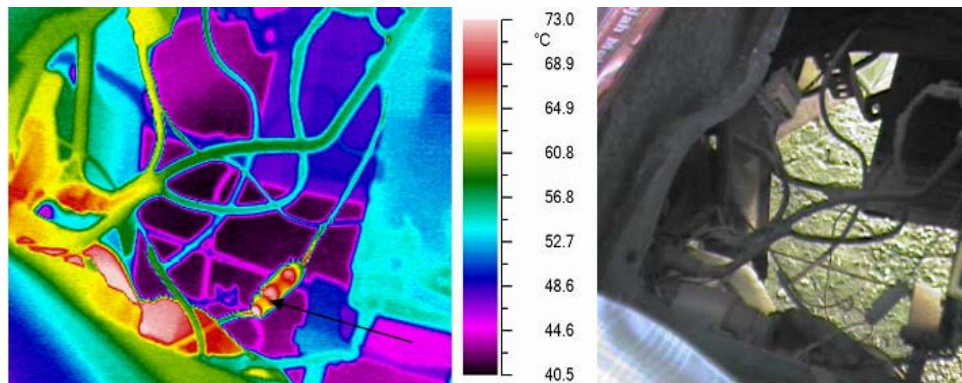
a. Pola Distribusi Suhu  
b. Gambar Visual  
Gambar 6. Sistem Pengkabelan Pada Accu Mobil

Sedangkan Gambar 6 merupakan sistem pengkabelan di sekitar *accu*. Pada gambar tersebut terlihat adanya titik panas pada konektor listrik. Setelah diperiksa, ternyata konektor tersebut telah berkarat. Akibatnya timbul titik panas pada konektor tersebut. Perlu dicatat, dalam gambar ini terdapat banyak *noise* akibat adanya pantulan infra merah dari mesin yang bersuhu tinggi.
