ANALISIS KUALITATIF TEKNIK *THERMOGRAPHY* INFRA MERAH DALAM RANGKA PEMELIHARAAN SECARA PREDIKTIF PADA POMPA

ARI SATMOKO

*Pusat Teknologi Reaktor dan Keselamatan Nuklir-BATAN
Kawasan Puspitek Serpong, Tangerang 15310, Banten
Telp, 021.7560912, Faks. 7560913*

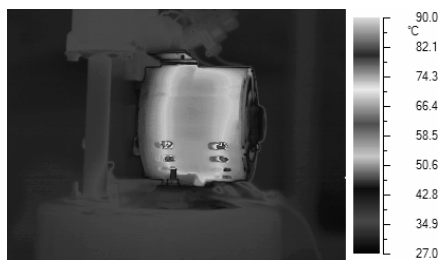
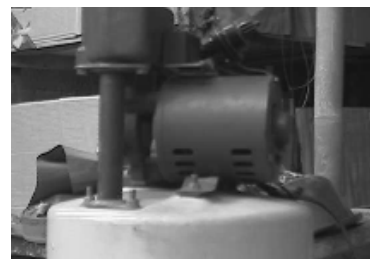
Gambar 1. Pompa Dilihat Dari Sisi Depan

Pada gambar infra merah, pola distribusi suhu yang terlihat kelihatan normal. Hal ini terindikasi dijumpainya distribusi yang cenderung merata dan tidak terpusatkan pada suatu area tertentu. Pada bodi bagian bawah terdapat beberapa area warna merah yang menunjukkan suhu tinggi sekitar 82°C. Bila diinterpretasikan dengan gambar visual, area ini merupakan lubang udara pendingin. Suhu tinggi tersebut dipastikan berasal dari kumparan.

Gambar 1 memperlihatkan hasil pemotretan menggunakan kamera infra merah dari sisi depan. Gambar sebelah kiri menampilkan citra infra merah dan sebelah kanan menampilkan citra visual. Pada gambar visual, tabung kuning pada bagian bawah adalah tabung bertekanan. Sedangkan silinder horizontal adalah bodi pompa yang di dalamnya terdapat kumparan untuk membangkitkan medan magnet dan memutar sumbu motor. Sebelah kanan silinder bodi terdapat kipas pendingin kumparan yang disertai dengan tutup bodi. Sedangkan di sebelah kiri merupakan tutup kuning yang di dalamnya terdapat sudu sehingga tercipta gerakan sentrifugal.

Meskipun secara visual, kumparan sama sekali tidak terlihat oleh mata melalui lubang-lubang pendingin, namun kamera infra merah dapat melihat kumparan tersebut.

Meskipun pola distribusi suhu pada bodi cenderung merata dan dapat dianggap wajar, namun suhunya yang berkisar 58°C dapat mengarah pada kondisi *over heating*. Namun kenyataan ini sulit diyakini kebenarannya mengingat belum adanya referensi untuk

menyimpulkan *over heating*. Spesifikasi pompa tidak menyertakan batas suhu yang diijinkan pada bodi. Kesulitan ini sebenarnya dapat diatasi apabila inspeksi dengan kamera infra merah dilakukan secara periodik dan rutin. Bila ini dapat dilakukan, kondisi pompa pada keadaan baru bisa menjadi referensi. Dengan melakukan perbandingan dengan kondisi referensi tersebut kesimpulan normal dan tidak normal suatu pompa dapat disimpulkan dengan lebih mudah.

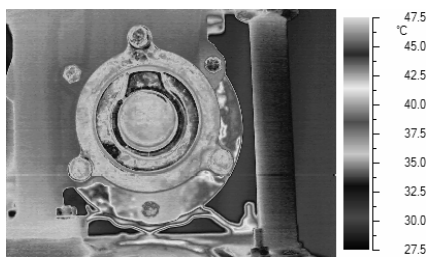
Gambar 3. Motor Pompa Dilihat Dari Sisi Tutup Kuningan

Berikutnya adalah pandangan pompa dari sisi tutup kuning (Gambar 3). Tutup ini dibuat dengan berbagai lekukan sehingga ketika sudu di dalamnya berputar, gaya sentrifugal pada fluida mendorong air keluar melalui lekukan-lekukan tersebut. Lekukan-lekukan tersebut terlihat jelas dalam gambar infra merah. Namun meski lekukan tersebut berwarna lebih terang, bukan berarti titik-titik tersebut bersuhu lebih tinggi. Pada titik-titik

tersebut intensitas infra merah lebih tinggi karena adanya pantulan radiasi infra merah dari lingkungan di sekitarnya. Hal ini disebabkan karena geometri lekukan yang bervariasi dari 0° hingga 90° dan secara otomatis memberikan efek pantul dari radiasi di sekelilingnya. Dalam hal ini radiasi infra merah yang ditangkap oleh kamera tidak murni berasal dari suhu material namun karena adanya pantulan dari kondisi di sekelilingnya yang bersifat noise.

Pada sisi tutup kuning dalam tampilan rentang suhu antara 27,5° C hingga 47,5° C ini, distribusi suhu cenderung merata dan kelihatannya seperti normal. Evaluasi difokuskan pada tutup kuning tersebut. Ini dapat dilakukan dengan mengatur suhu minimum dan maksimum pada tampilan. Gambar 4 merupakan olahan dari gambar sebelumnya namun dengan memfokuskan

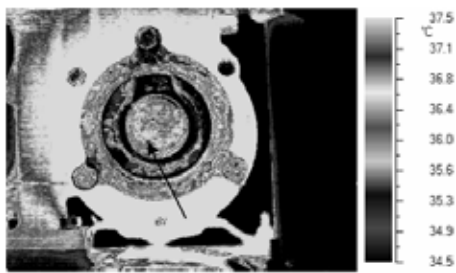
Gambar 4. Pola Distribusi Suhu Antara 34,5° dan 37,5° C

distribusi suhu suhu hanya antara 34,5°C dan 37,5°C. Warna hitam merupakan area bersuhu di bawah 34,5°C dan warna putih bersuhu di atas 37,5°C. Pada rentang ini terlihat adanya semacam cincin suhu (lihat anak panah) berwarna merah dikelilingi kuning. Hal ini menunjukkan bahwa terdapat sumber panas di titik tersebut. Sumber panas berbentuk lingkaran mengindikasikan bahwa sumber

tersebut berputar. Dapat dipastikan bahwa yang menjadi sumber panas adalah gesekan antara sumbu motor pompa dan tutup kuningan. Dugaan ini dapat diprediksi dengan tentu saja melihat komponen-komponen pompa dari gambar desain. Gesekan inilah yang menyebabkan adanya cincin atau lingkaran suhu. Gesekan ini juga mengakibatkan tidak sempurnanya energi listrik dirubah menjadi energi gerak. Hal ini dapat mengakibatkan panas yang berlebihan pada kumparan yang kemudian dihantarkan ke bodi pompa. Kondisi ini menerangkan kenapa pada Gambar 1 terlintas adanya dugaan panas yang berlebih. Namun demikian, dugaan ini belum dapat diyakini kebenarannya karena tidak adanya referensi sebagai pembanding. Namun justru dari pengalaman inspeksi menggunakan kamera infra merah secara periodik dapat dikembangkan evaluasi terhadap kondisi suatu peralatan.

Inspeksi *thermography* infra merah berakhir dengan hanya memberikan dugaan adanya indikasi tidak normal. Dalam kasus di atas, inspeksi *thermography* telah memberikan indikasi adanya gesekan antara sumbu motor pompa dan tutup kuningan. Indikasi ini mestinya ditindaklanjuti dengan inspeksi lain untuk memastikan kebenaran hasil dugaan teknik *thermography*, misalnya dengan pembongkaran dan bila perlu diteruskan dengan perbaikan.
