EVALUASI KEGAGALAN KINERJA SISTEM PENANGKAP BOLA SPONGE SISTEM PEMBERSIH MEKANIK PENUKAR PANAS RSG-GAS

DJARUDDIN HASIBUAN, PUTUT HERY SETIAWAN, SYAFRUL, ROYADI

*Pusat Reaktor Serba Guna-BATAN
Kawasan Puspitek Serpong, Tangerang 15310, Banten
Telp. 021.7560908, Faks. 7560573*

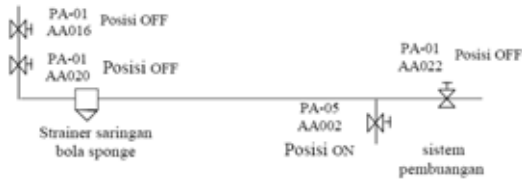
Gambar 2. Sekat Sistem Pemipaan Pendingin Sekunder Di Sekitar *Strainer*

2. Sekat sistem pemipaan pendingin sekunder di sekitar *strainer*, seperti ditunjukkan pada Gambar 2^[4].

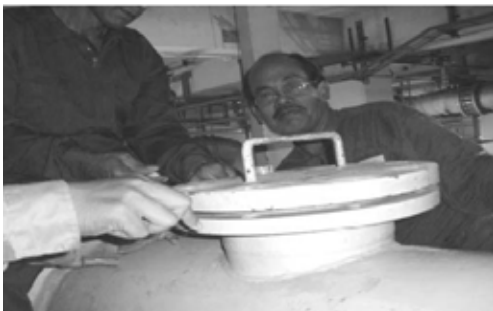
Gambar 3. lubang pengamatan pada bagian atas *strainer*.

3. Kuras air pendingin yang berada di dalam pipa sistem pendingin sekunder yang dibatasi katup sekat di sekitar *strainer*;
4. Buka penutup lubang pengamatan (*Man Hole*) yang terpasang di atas pipa *strainer*, seperti yang ditunjukkan pada Gambar 3 berikut.

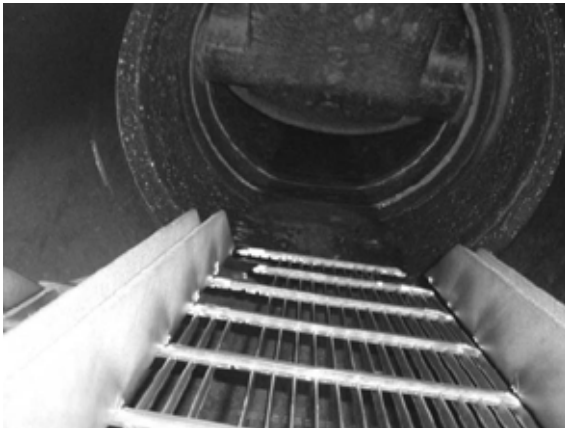
Gambar 4. Kondisi Kerusakan Sistem

Pengamatan kemungkinan terjadinya kerusakan sistem, menunjukkan adanya indikasi bahwa saringan penangkap bola *sponge* yang terpasang di dalam *strainer* mengalami kerusakan. Kerusakan tersebut berupa ompongnya beberapa kisi saringan, seperti yang ditunjukkan pada Gambar 4.

Penangkapan bola *sponge* yang dilakukan dengan selang waktu yang pendek (\pm 1 jam) dari waktu pengoperasian sistem, masih menyisakan bola *sponge* yang dapat ditangkap sebanyak 15 butir. Namun setelah selang waktu penangkapan diperpanjang hingga lebih dari 2 jam, maka semua bola *sponge* lolos dari penangkapan. Kejadian seperti ini mengindikasikan bahwa kehilangan bola *sponge* tidak terjadi sekaligus, ada bola *sponge* yang lolos pada awal sirkulasi, dan ada pada sirkulasi-sirkulasi berikutnya. Bola-bola *sponge* tersebut secara bergantian lolos melalui celah kisi saringan yang sudah ompong dan terhanyut oleh aliran air sistem pendingin sekunder menuju menara pendingin. Kerusakan yang terjadi dapat disebabkan oleh kondisi sistem yang tidak terkunci rapat pada saat pengoperasian sehingga sistem terbanting pada pipa sekunder saat terdorong oleh aliran air pendingin. Kemungkinan lain adalah akibat proses penuaan (*ageing*) karena umur pemakaian yang sudah panjang (\pm 21 tahun). Oleh karena itu perlu dilakukan tindak lanjut

berupa perbaikan ataupun pergantian saringan penangkap bola *sponge* agar sistem pembersih mekanik penukar panas RSG-GAS ini dapat berfungsi kembali dengan baik.
