KAJIAN PENYEBAB KERUSAKAN MOTOR KATUP KLA23 AA01 PADA SISTEM VENTILASI RSG-GAS

ADIN SUDIRMAN, ASEP SAEPULOH, TEGUH S

*Sub. Bidang Elektrik
Bidang Sistem Reaktor*

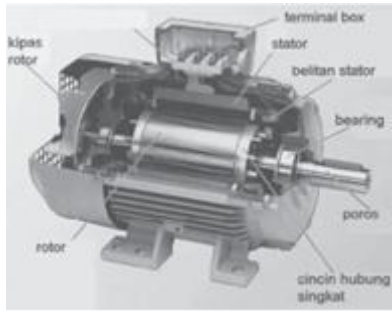
Gambar 1. Kontruksi motor ac

Walaupun begitu, di dalam prakteknya motor tidak pernah bekerja pada kecepatan sinkron namun pada "kecepatan dasar" yang lebih rendah. Terjadinya perbedaan antara dua kecepatan tersebut disebabkan adanya "slip/geseran" yang meningkat dengan meningkatnya beban. *Slip* hanya terjadi pada motor induksi. Persamaan berikut dapat digunakan untuk menghitung persentase *slip/geseran*. Seperti pada Gambar 1.

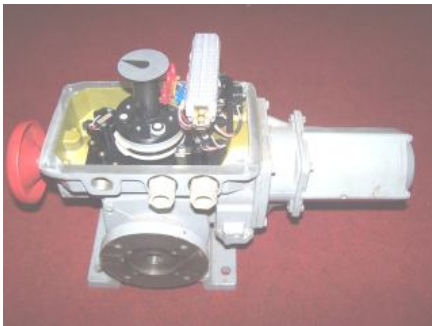
Gambar 4. Motor katup KLA23 AA001

Type : AS
P : 0,04 kW
V : 220 V/380 V
I : 0,35 A
f : 50 Hz

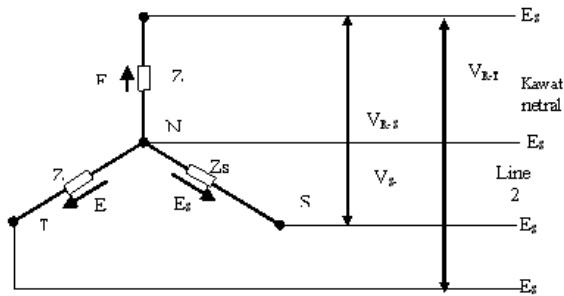
Gambar 6. Hubung bintang

Pengukuran tegangan catu motor, pada fasa R, S, dan T

No	Fasa	Tegangan (V)
1	R	385
2	S	387
3	T	386
Rata-rata		385

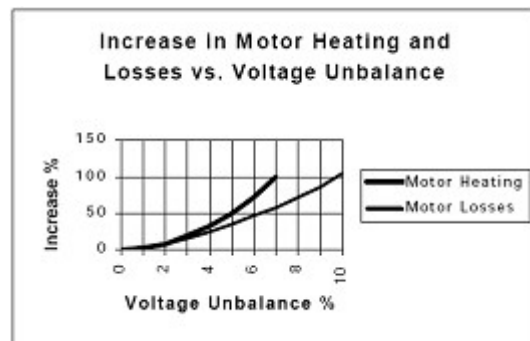
Gambar 7. Grafik ketidak seimbangan tegangan antara kenaikan temperatur dengan loose motor

Dibawah ini grafik ilustrasi ketidakseimbangan tegangan antara kenaikan temperatur dengan *loose motor*

Pada gambar 7 ditunjukkan jika ketidakseimbangan tegangan meningkat sebesar 5%, akan berakibat panas meningkat sebesar 50% dan *looses* dalam motor meningkat sebesar 37%. Jika motor katup *KLA23 AA001* sering dioperasikan terus-menerus dengan kondisi *unbalance voltage*, tentunya efisiensi menjadi berkurang. Berkurangnya efisiensi diakibatkan oleh naiknya arus listrik (I) dan resistansi (R) karena panas. Kenaikan I dan R berkontribusi pada kenaikan panas. Jika panas naik terus tidak terkendali hasilnya deteriorasi pada kumparan.
